Eigen proef: Hoe luchtdicht zijn industriële gebouwen?

Opleiding Bachelor bouwkunde, Odisee campus Dirk Martens, Aalst.

Inleiding en omschrijving

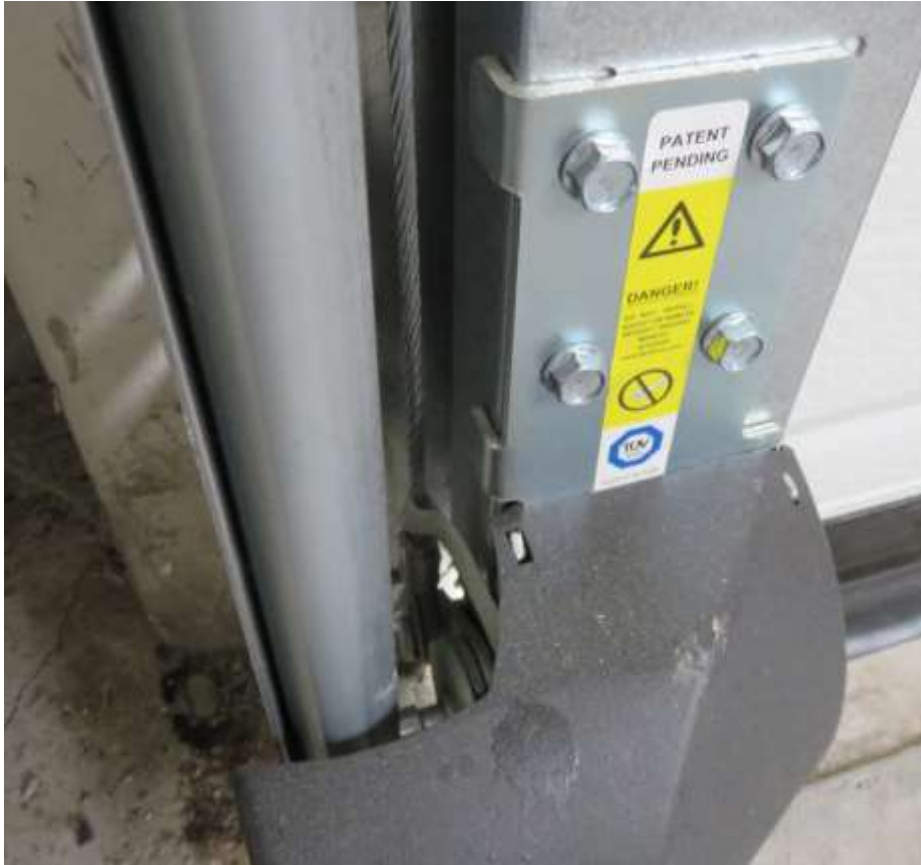
Opgespoorde luchtlekken: een groot luchtlek was aanwezig ter hoogte van de sectionaalpoort. Aangezien het gebouw nog niet in gebruik is, kan de poort enkel manueel worden gesloten. Hierdoor raken de rubbers onderaan de poort de grond onvoldoende. Je kon de luchtstroming duidelijk voelen. Ter hoogte van de poort was een spleet aanwezig waardoor licht naar binnen kwam (Afbeelding 4). Aan andere aansluitingen of doorvoeren van elektriciteit of water was geen luchtstroming voelbaar of visualiseerbaar. Er was wel een lichtstraat en apart RWA (rookluik) aanwezig. Deze waren echter niet bereikbaar. Het is eveneens mogelijk dat er een luchtlek is ter hoogte van de aansluiting van de dakafdichting aan de opstand indien de dakafdichting enkel mechanisch werd bevestigd. Het was onmogelijk om dit te controleren. PVC dakdichting!

Afbeelding 4. Linkeronderhoek poort.

- gebruik een zwelband bij de plaatsing van poorten en kies voor poorten die onderaan over een rubber beschikken
- gebruik een dubbele zwelband bij de plaatsing Hebel-panelen, zoals door de fabrikant voorgeschreven
- plaats stalen sandwichpanelen goed aansluitend
- bevestig dakafdichting niet enkel mechanisch aangezien dit tot ernstige luchtverliezen leidt
- laat steeldeckplaten niet doorlopen naar andere units of voorzie cannelurevulling en een afscheidingsplaat
- schenk voldoende aandacht aan aansluitingen zoals de overgang van een betonplint naar een sandwichpaneel of binnendoos en maak gebruik van bijvoorbeeld EPDM-stroken.

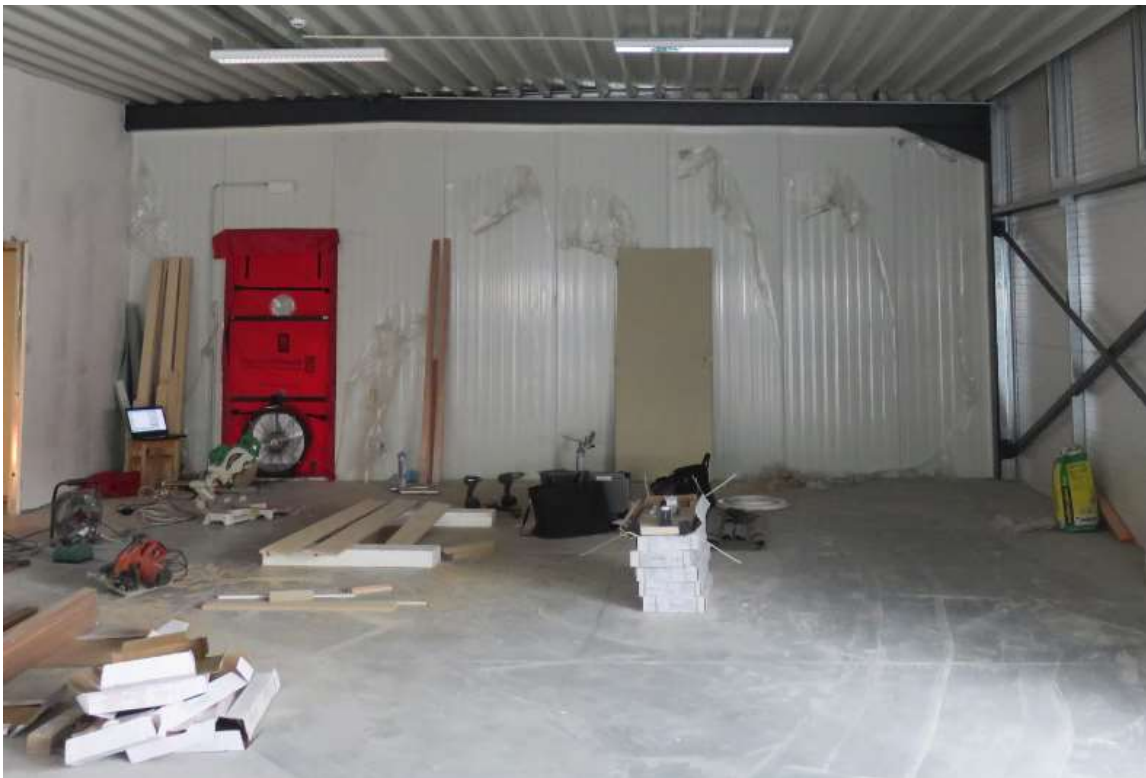
Meetresultaten en bespreking: bij inspectie van het gebouw bleek dat de steeledek tussen verschillende ruimtes doorloopt (afbeelding 7). Hierdoor was reeds duidelijk dat het bekomen van een meetresultaat zeer moeilijk zou worden.

Afbeelding 7. Steeledek loopt door naar aangrenzende loods.

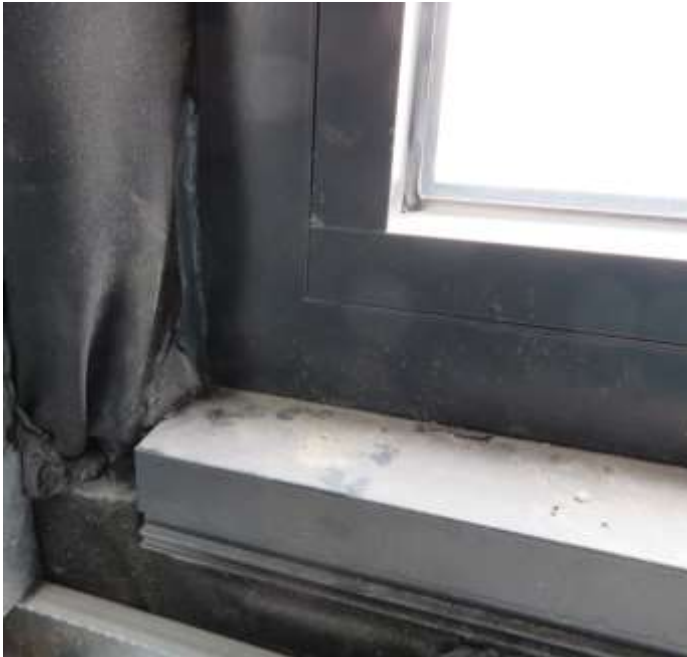
Bij het maximale debiet van de ventilator kon slechts een drukverschil van maximaal 9Pa worden bekomen. Toch werd getracht nog andere luchtlekken op te sporen. De ramen waren zeer goed aangesloten op de sandwichpanelen met behulp van EPDM, waardoor daar geen lekken vindbaar waren (afbeelding 8).

Afbeelding 8. Aansluiting van raam op sandwichpaneel en metaalstructuur.

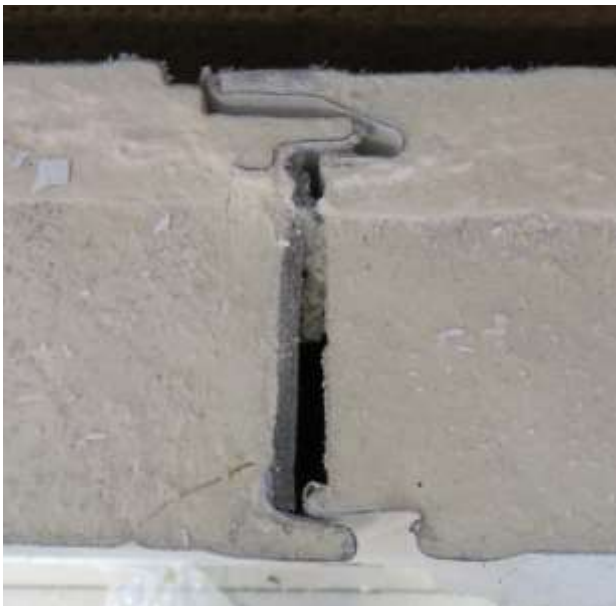
Ter hoogte van één verticale voeg tussen de sandwichpanelen begon de slab te flapperen bij onderdruk wat erop wijst dat deze niet zo goed was uitgevoerd dan de andere voegen. Ook ter hoogte van stopcontacten was een luchtstroming voelbaar. De gebruikte sandwichpanelen waren in de aansluiting voorzien van een mousse. Het is echter zeer belangrijk dat de platen voldoende contact hebben via deze mousse. Zoniet zal de luchtdichtheid dalen (afbeeldingen 9 en 10).

Afbeelding 9. Beperkt contact tussen sandwichpanelen.

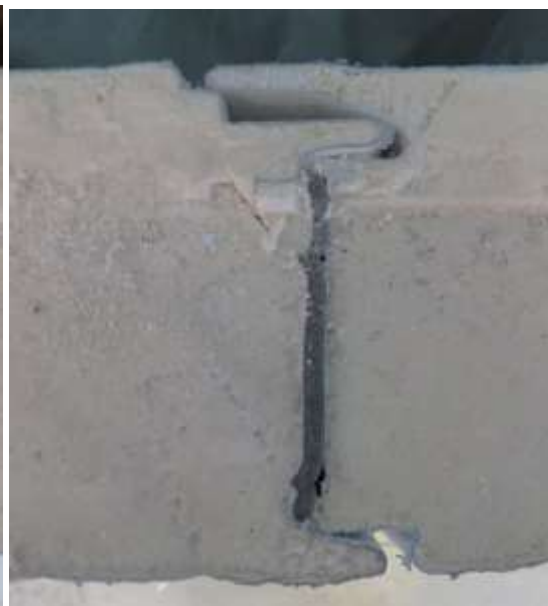
Afbeelding 10. Plaatsing volgens de regels van de kunst.

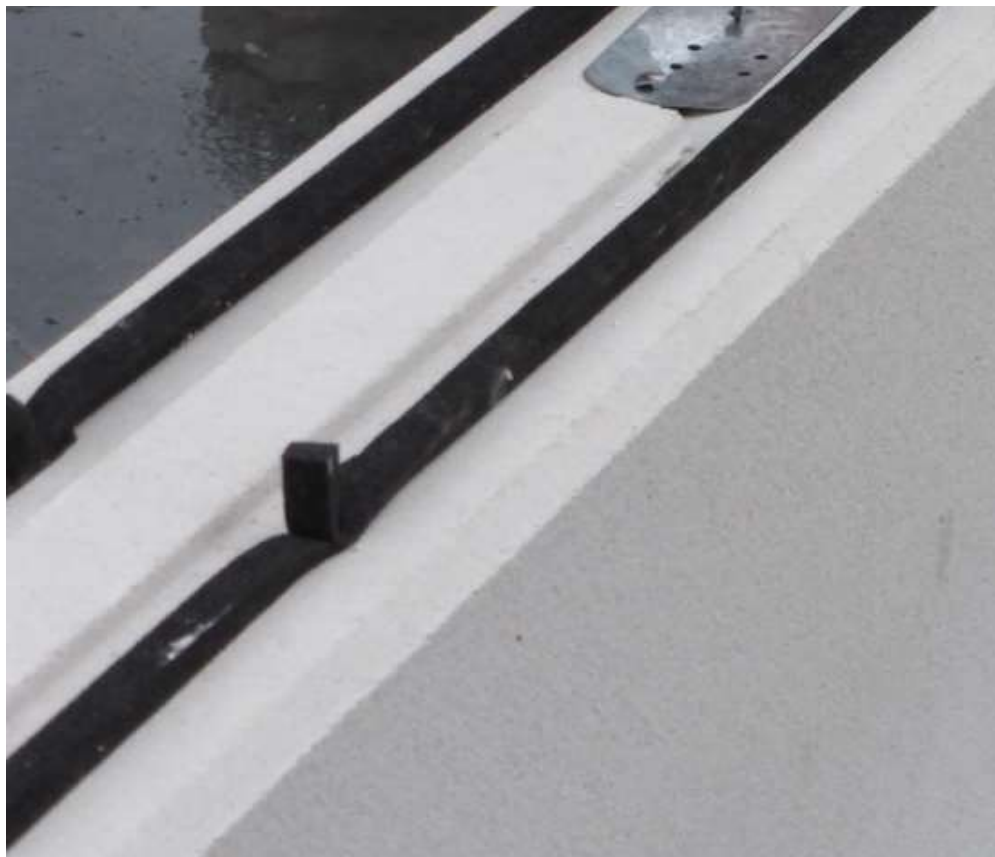
Op basis van de meetresultaten kan worden geconcludeerd dat dit gebouw zeer luchtdicht is en bijna voldoet aan de eisen voor een passiefgebouw. Dit kan deels worden verklaard door de afwezigheid van rookluiken in het dak en door plaatsing van de Hebelwand volgens de regels van de kunst (afbeelding 12).

Afbeelding 12. Dubbele mousseband gebruikt bij plaatsing van Hebelpanelen.

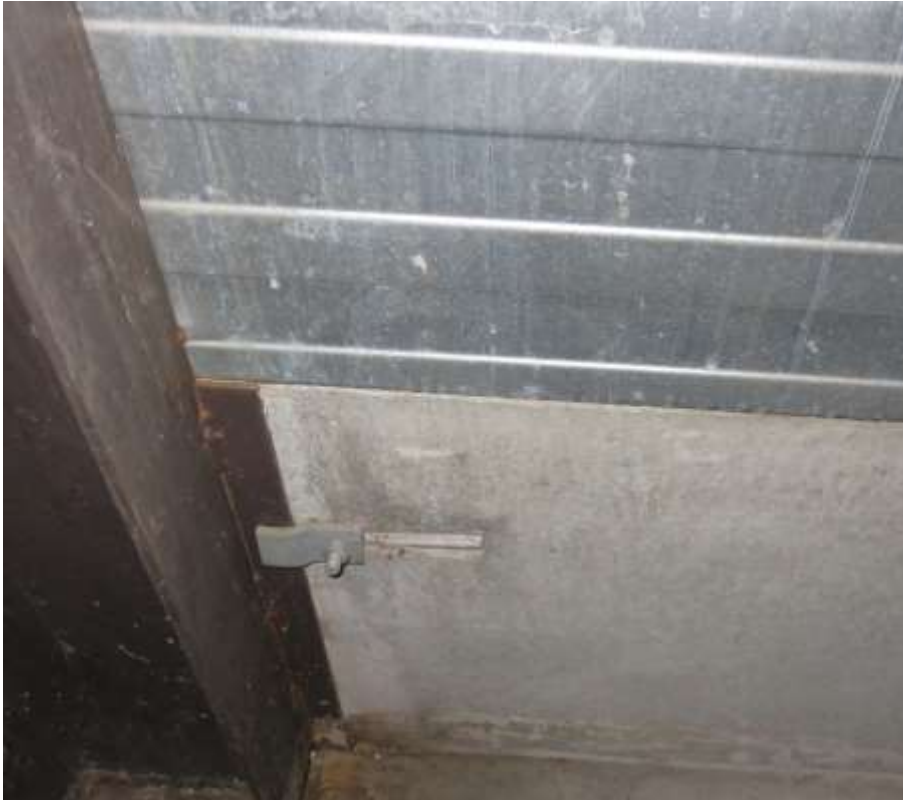
Opgespoorde luchtlekken: Onderaan de sectionaalpoort was luchtstroming voelbaar. De andere plaatsen waar duidelijk luchtlekken waarneembaar zijn, is ter hoogte van de aansluiting van de binnendozen op de gevelplint (afbeelding 14). Tussen de binnendozen onderling was geen luchtlek opspoorbaar.

Afbeelding 14. Luchtlek ter hoogte van de aansluiting tussen de betonplint en binnendoos.

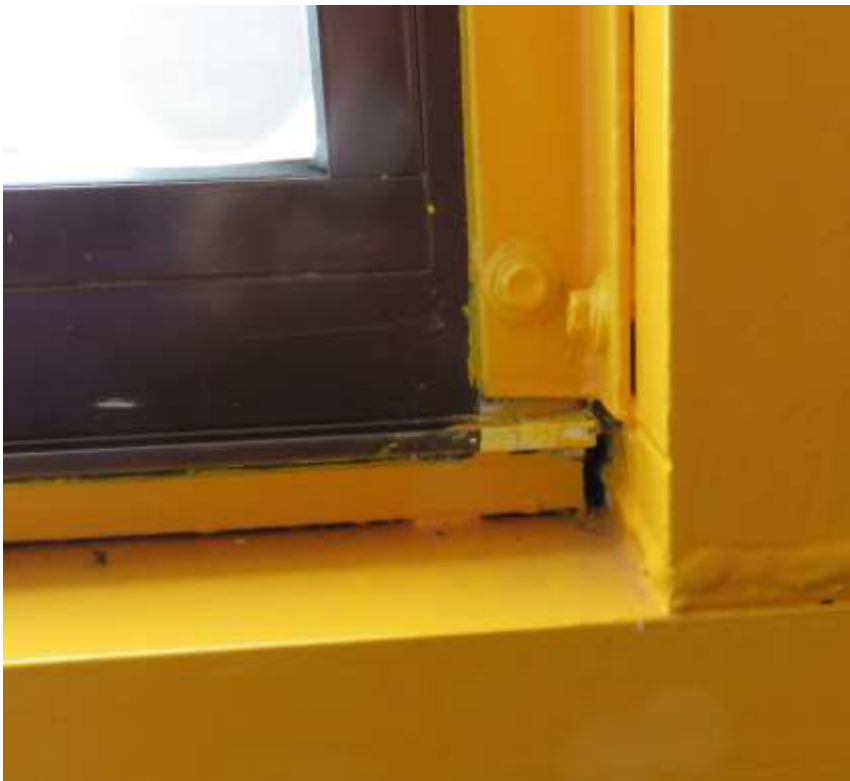
De ramen van het bureel waren niet vervangen tijdens de renovatie en ook daar waren duidelijk luchtlekken aanwezig (afbeelding 15).

Afbeelding 15. Luchtlek ter hoogte van onderkant raamaanluiting .

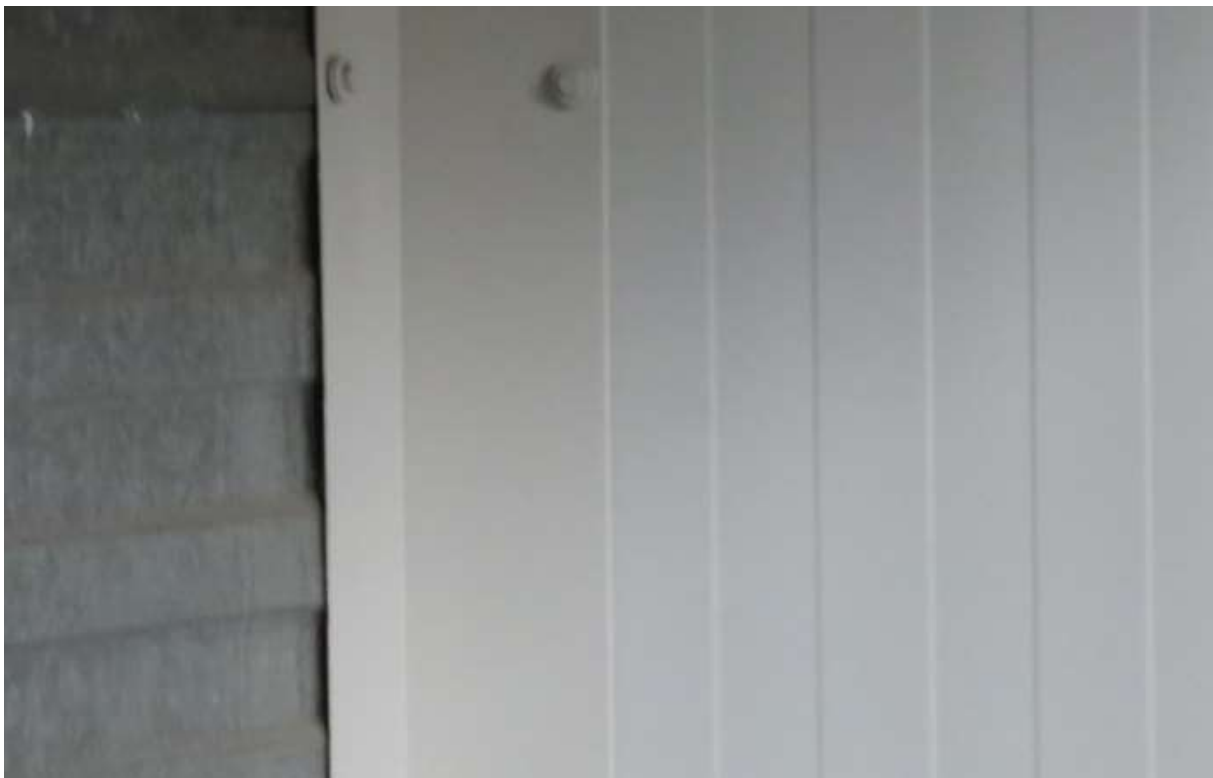
Opgespoorde luchtlekken: Het gebouw had 2 sectionaalpoorten, waarvan er één onderaan duidelijk niet aansloot op de vloerplaat (spleet zichtbaar). Het was duidelijk dat aan de afwerking en detaillering onvoldoende aandacht was besteed. De sandwichpanelen die deze unit van de andere scheiden, waren niet afgedicht ter hoogte van de aansluiting op de geprofileerde staalplaat van de buitenwanden (afbeelding 16). Dit alleen zorgt voor een groot luchtlek.

Afbeelding 16. Onvoldoende afdichting tussen scheidingswand en buitenmuur.

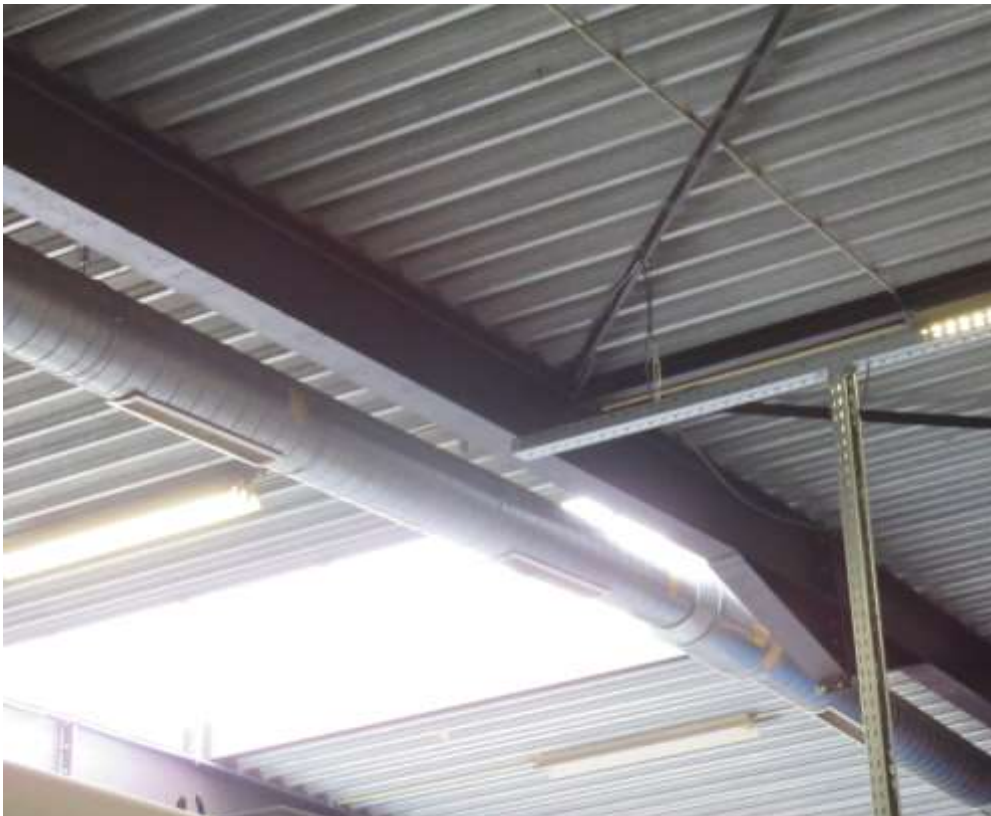
Opgespoorde luchtlekken: er was ter hoogte van de aansluitingen tussen de betonplint en de binnendozen luchtstroming voelbaar. Daarenboven waren ventilatiebuizen in de unit geplaatst die steeds natuurlijke ventilatie toelaten (afbeelding 17).

Afbeelding 17. Open ventilatiekanalen

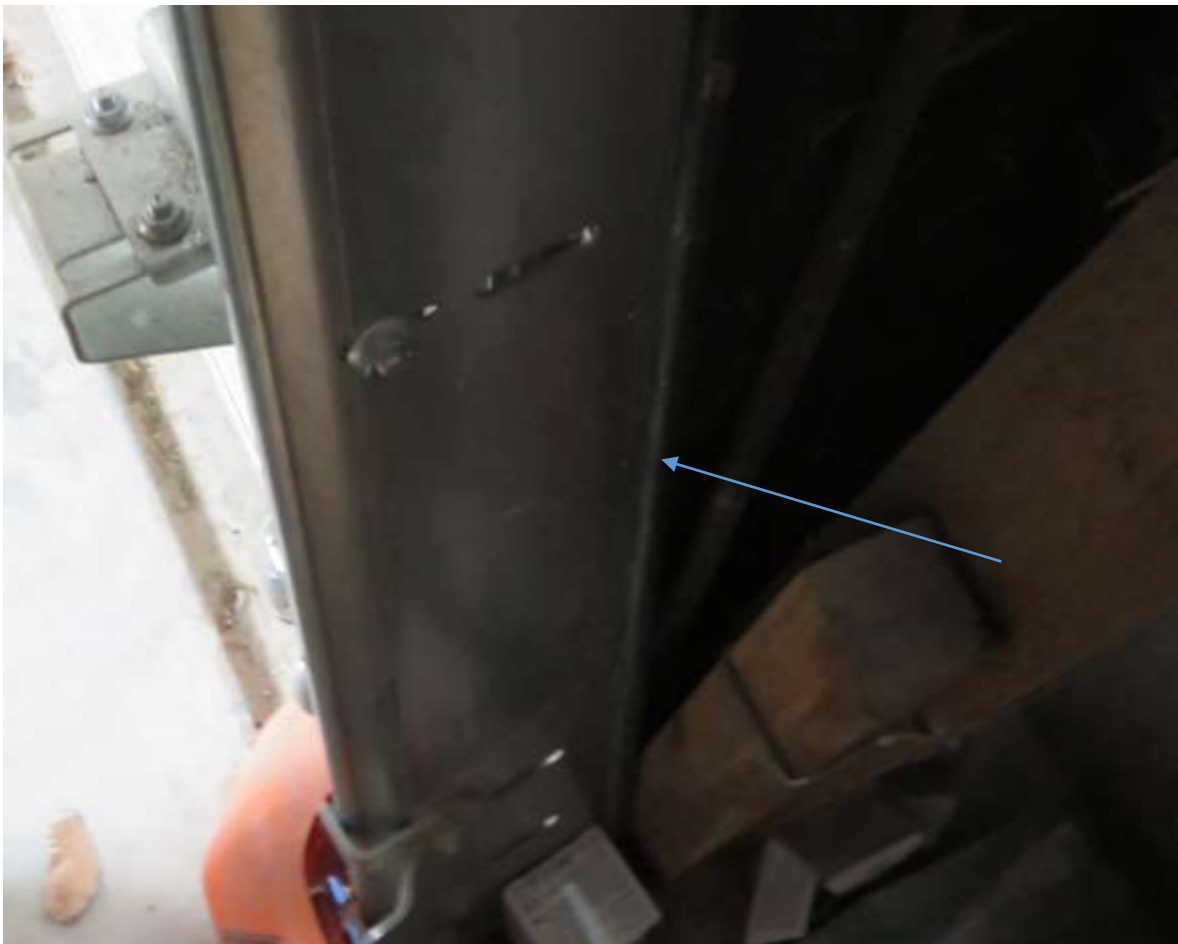
- ter hoogte van poort: hoewel de luchtlekken onderaan de poort meevielen door de aanwezigheid van een rubber, was er heel veel infiltratie langs de zijkant. Er is geen dichtingsmiddel gebruikt tussen de bevestigingsrail van de poort en het staalprofiel van het gebouw waaraan de poort is bevestigd. Der was zelfs duidelijk een spleet aanwezig waarlangs licht binnen trad (afbeelding 19).

Afbeelding 19. luchtlek langs de zijdelingse aansluiting van de poort.

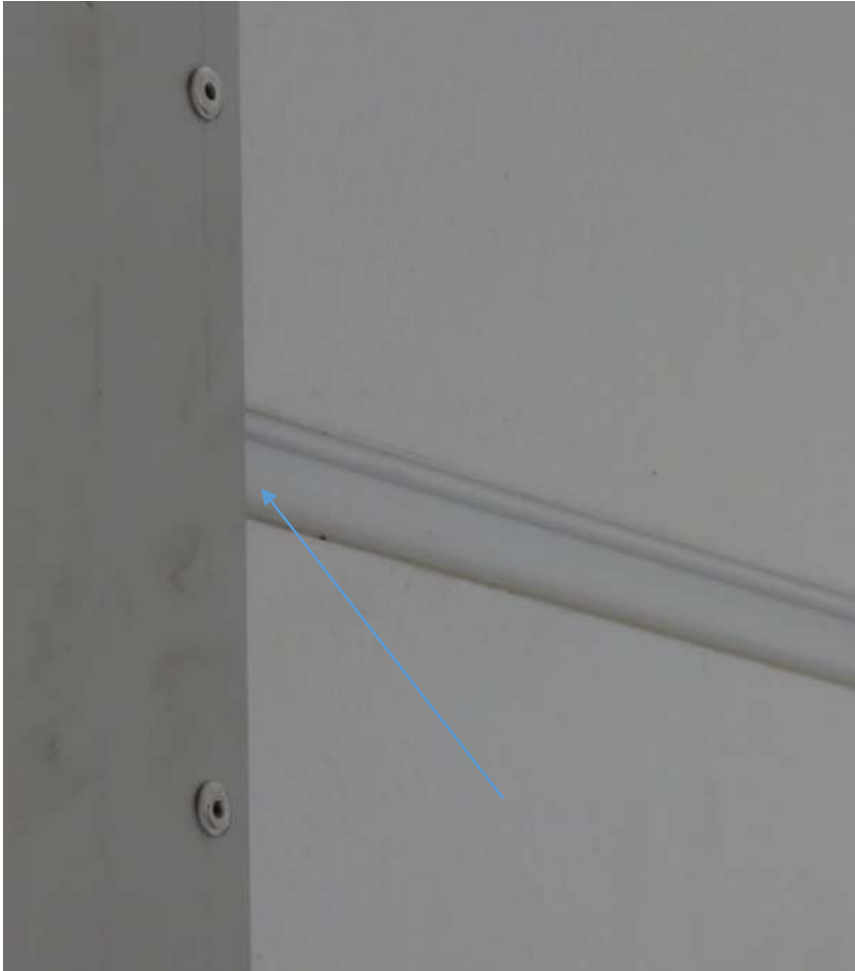
Opgespoorde luchtlekken: aan de sectionaalpoort, was een normaal luchtlek aanwezig, onderaan aan de zijkant van de poort. Enkel ter hoogte van de deuren werden andere luchtlekken geïdentificeerd, zoals aan de onderzijde (enkel tochtborstel, spleet zichtbaar) maar evenzeer ter hoogte van de profilering van de deurpanelen (afbeelding 21).

Afbeelding 21. Detail van profilering deurpaneel met aanduiding luchtlek
