Eigen proef: Hoe luchtdicht zijn industriële gebouwen?

Opleiding Bachelor bouwkunde, Odisee campus Dirk Martens, Aalst.

Inleiding en omschrijving

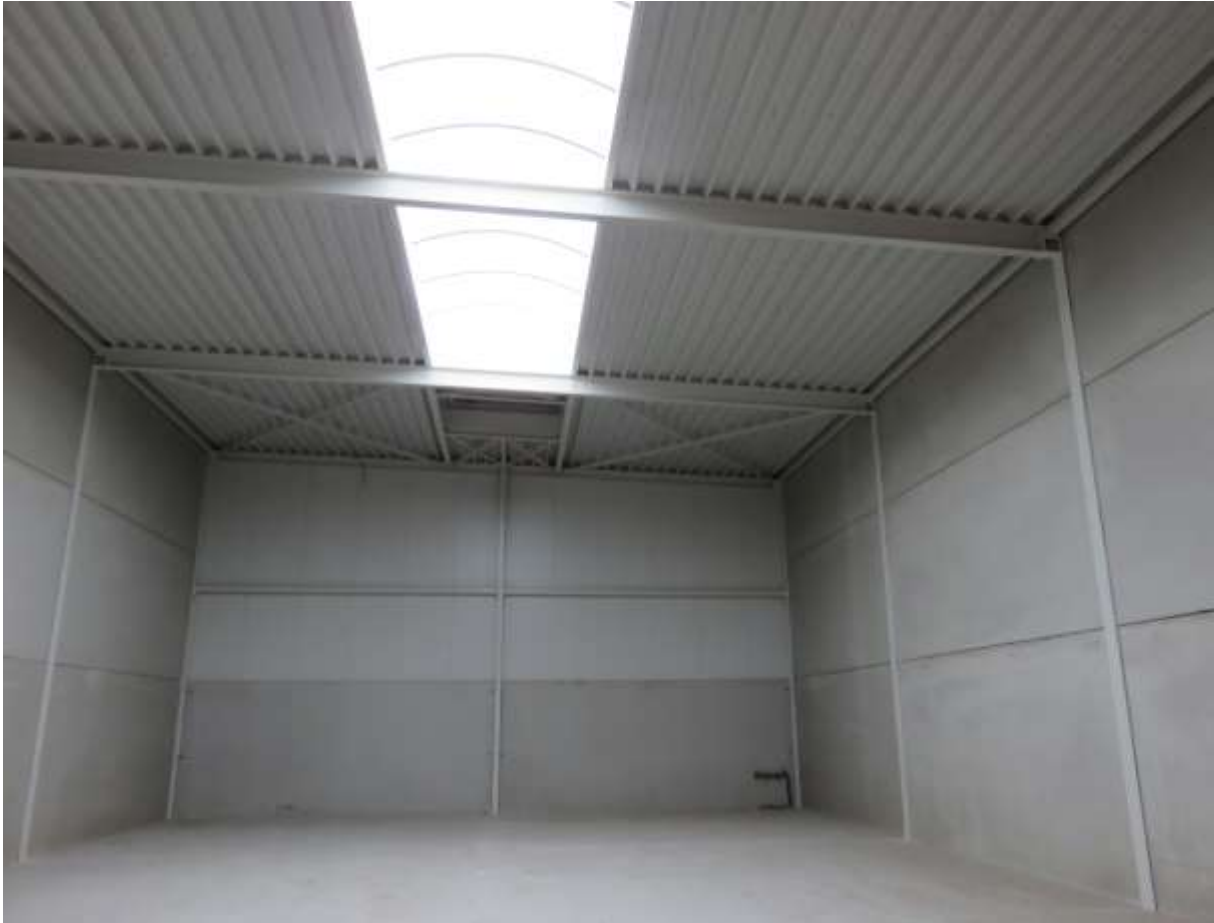
Afbeelding 3. KMO-unit te Melsele.

Opgespoorde luchtlekken: een groot luchtlek was aanwezig ter hoogte van de sectionaalpoort. Aangezien het gebouw nog niet in gebruik is, kan de poort enkel manueel worden gesloten. Hierdoor raken de rubbers onderaan de poort de grond onvoldoende. Je kon de luchtstroming duidelijk voelen. Ter hoogte van de poort was een spleet aanwezig waardoor licht naar binnen kwam (Afbeelding 4). Aan andere aansluitingen of doorvoeren van elektriciteit of water was geen luchtstroming voelbaar of visualiseerbaar. Er was wel een lichtstraat en apart RWA (rookluik) aanwezig. Deze waren echter niet bereikbaar. Het is eveneens mogelijk dat er een luchtlek is ter hoogte van de aansluiting van de dakafdichting aan de opstand indien de dakafdichting enkel mechanisch werd bevestigd. Het was onmogelijk om dit te controleren. PVC dakdichting!

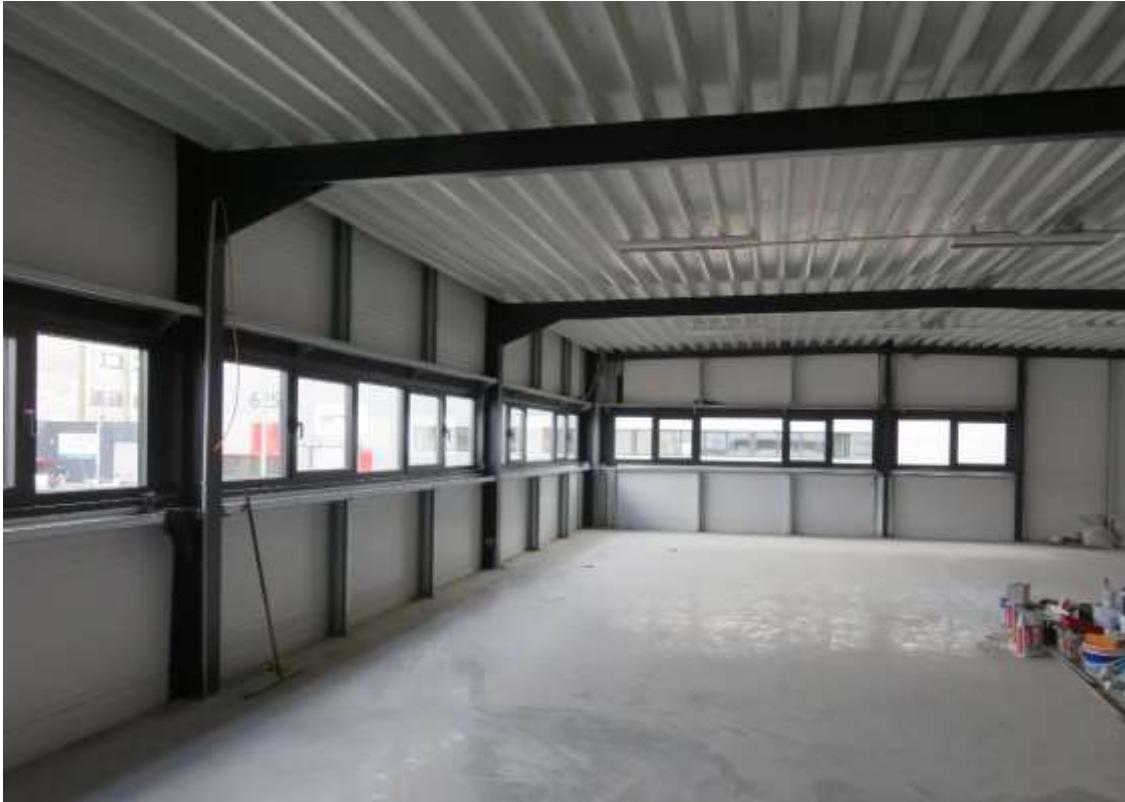
Afbeelding 6. Ruimte boven showroom.

Meetresultaten en bespreking: bij inspectie van het gebouw bleek dat de steeledek tussen verschillende ruimtes doorloopt (afbeelding 7). Hierdoor was reeds duidelijk dat het bekomen van een meetresultaat zeer moeilijk zou worden.

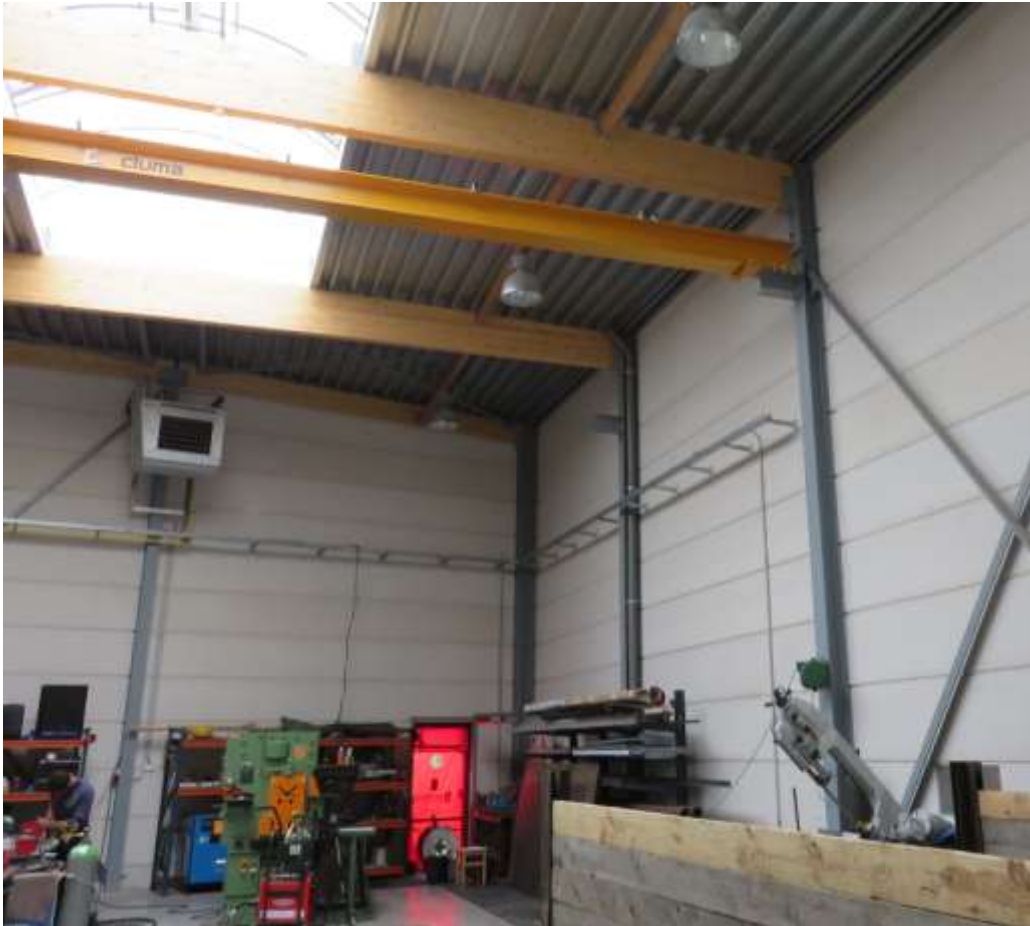
Afbeelding 11. KMO-unit opgebouwd met Hebel-panelen.

Omschrijving: Vrijstaande KMO-unit die later zal worden opgenomen in bedrijfsverzamelgebouw. De betonnen plint is opgetrokken in sandwichpanelen tot een hoogte van 1,5m. Daarboven werden geïsoleerde metalen sandwichpanelen geplaatst. De toekomstige brandwanden die momenteel dienst doen als buitenwand, zijn opgetrokken in Hebelpanelen (celbeton). De achtergevel bestaat ook uit gestapelde hebel-panelen (afbeelding 11). Het dak is uitgevoerd met steeldeck, isolatie en een dakafdichting. Het type dakafdichting en de plaatsingswijze zijn onbekend.

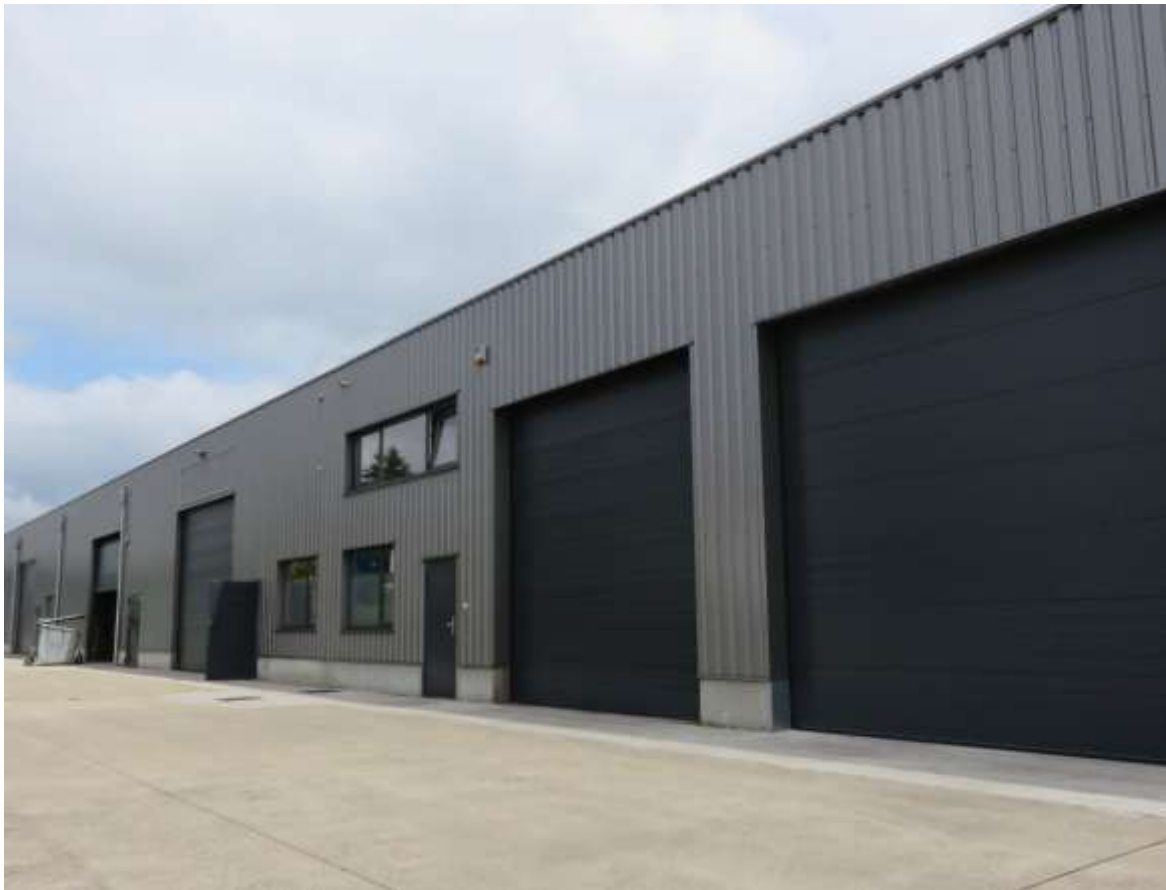
Afbeelding 13. Buitenaanzicht KMO-verzamelgebouw.

Omschrijving: Gerenoveerde KMO-unit behorende tot een bedrijfsverzamelgebouw. Een oude hal werd ingedeeld en gerenoveerd. Er is een betonplint aanwezig tot 30cm boven de grond. Daarop werden binnendozen geplaatst, gevuld met isolatie en langs buiten afgewerkt met een geprofileerde staalplaat (afbeelding 13). Ook de binnenwanden zijn op deze manier opgetrokken. Het dak is uitgevoerd met steeldeck, isolatie en een dakafdichting. Het type dakafdichting en de plaatsingswijze zijn onbekend.

Opgespoorde luchtlekken: Onderaan de sectionaalpoort was luchtstroming voelbaar. De andere plaatsen waar duidelijk luchtlekken waarneembaar zijn, is ter hoogte van de aansluiting van de binnendozen op de gevelplint (afbeelding 14). Tussen de binnendozen onderling was geen luchtlek opspoorbaar.

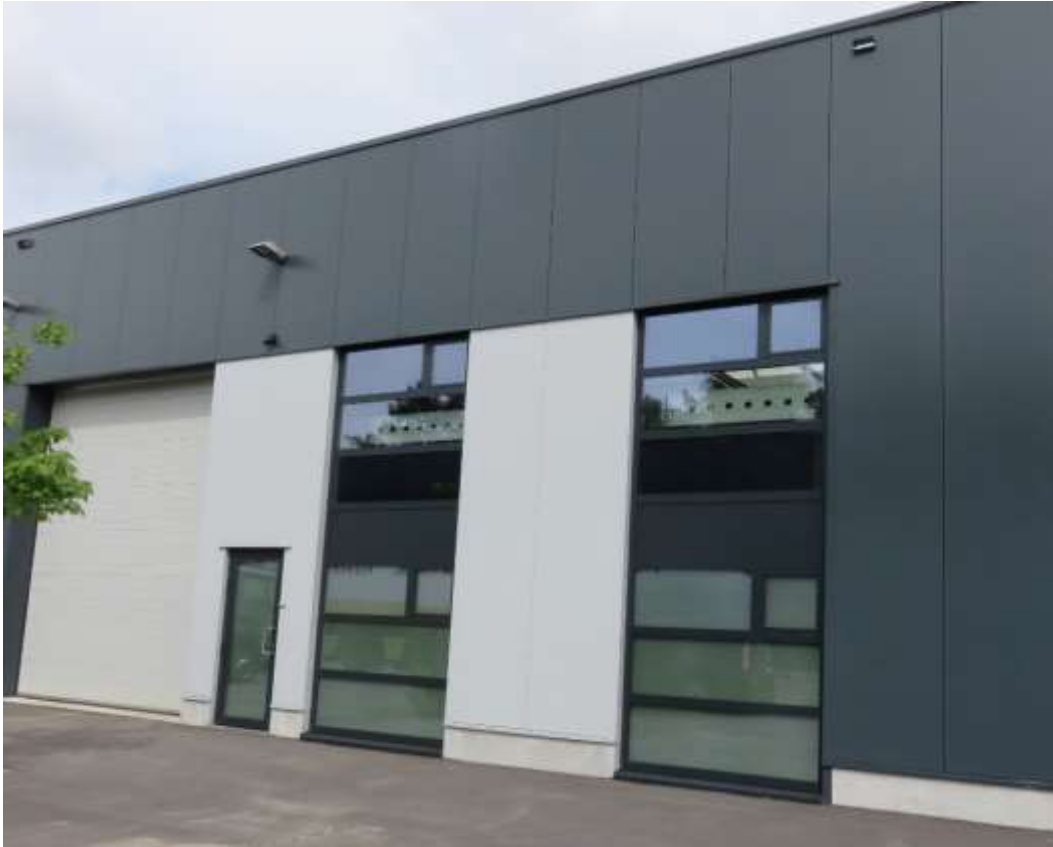
Afbeelding 18. Eén unit van het verzamelgebouw.

Omschrijving: KMO-unit behorende tot een bedrijfsverzamelgebouw met in totaal 9 units, volledig gesloten en in gebruik. De betonnen plint is opgetrokken in sandwichpanelen tot een hoogte van 0,3m. Daarboven werden geïsoleerde metalen sandwichpanelen geplaatst (afbeelding 18). De binnenwanden zijn opgetrokken in hebelpanelen en betonpanelen (brandwanden). Het dak is uitgevoerd met steeldeck, isolatie en een dakafdichting. De dakafdichting bestaat uit PVC-banen die mechanisch bevestigd zijn.

Ter hoogte van de ramen en langs de binnenwanden waren geen lekken merkbaar.

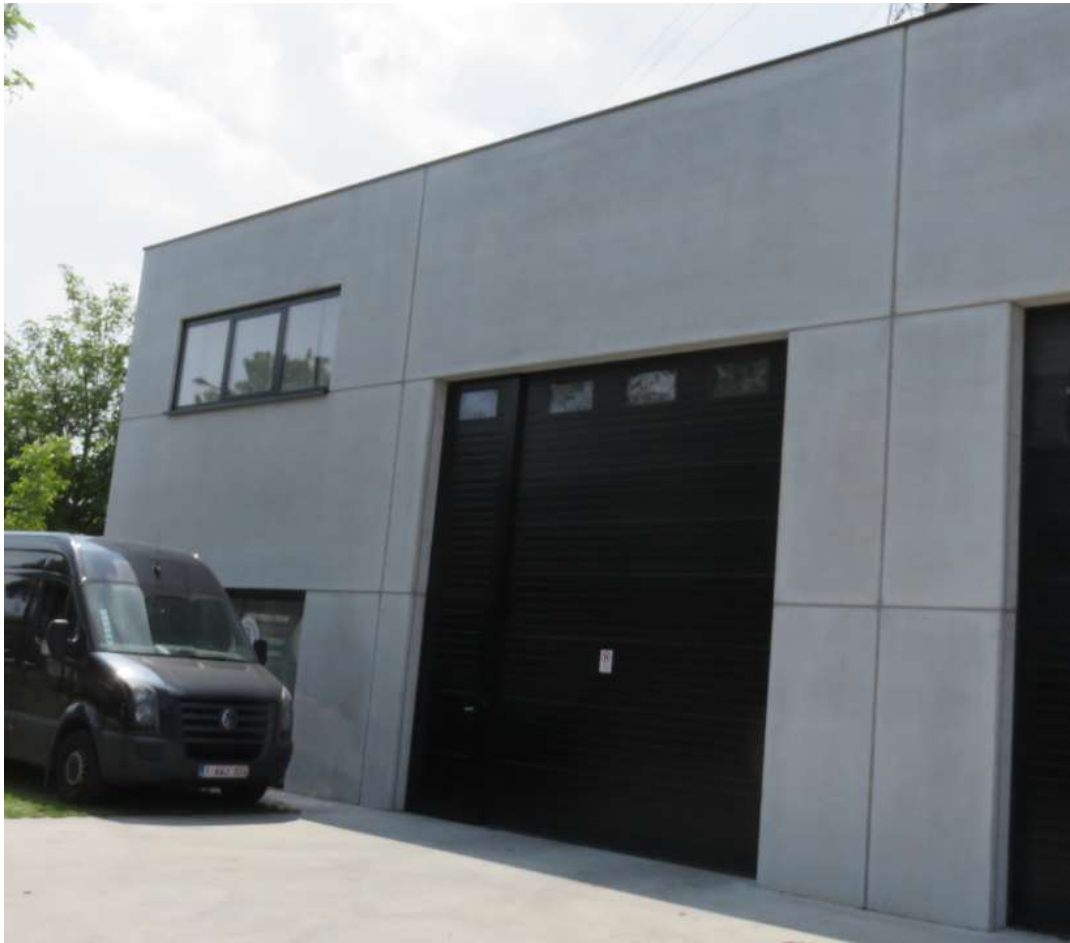
Afbeelding 20. Gebouw opgetrokken in beton sandwichpanelen.

Omschrijving: KMO-unit behorende tot een bedrijfsverzamelgebouw met in totaal 3 units, hoekunit. De uit is volledig opgetrokken in beton. De wanden bestaan uit betonsandwichpanelen, de

brandwanden uit enkelvoudige sandwichpanelen (afbeelding 20). Het dak bestaat uit TT-liggers, isolatie en roofing.
